Dorfgemeinschaftshaus Klempau

Maßnahmen zur Energieeinsparung

Termin: 18. Dezember 2018

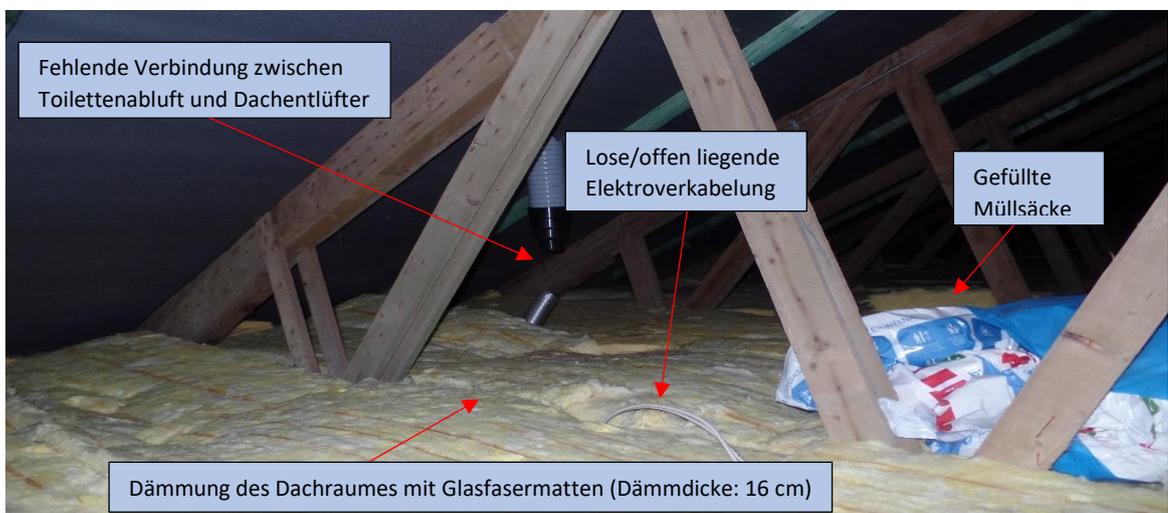
- sich auf dem Dachboden gefüllte Müllsäcke befinden,
- das Abluftsystem zwischen der Damentoilette und dem Dachentlüfter unterbrochen ist,
- die Dachdämmung an diversen Stellen nicht vollflächig aufliegt
- lediglich im Bereich des Dachgiebels der Dachboden über Dielenbretter betreten werden kann,
- die Elektroverkabelung sowie die Beleuchtung des Dachraumes unzureichend ist.

Bild 5: Blick in den Dachraum (nicht begehbare Dämmung mit Glasfaserplatten, Mülltüten, Abluftrohr der Damentoilette ohne Verbindung zum Dachentlüfter, offen liegende Elektroverkabelung)

- a) Die Müllsäcke sollten entsorgt werden.
- b) Das Abluftsystem ist zu reparieren.
- c) Die Dachdämmung muss vollflächig aufgelegt werden.
- d) Das Dämmmaterial sollte abgedeckt, der Dachboden mit begehbaren OSB-Platten vollflächig belegt werden, um zusätzlichen Stauraum zu schaffen.
- e) Die Elektroinstallation und Beleuchtung sollten überprüft und ggfs. angepasst werden.

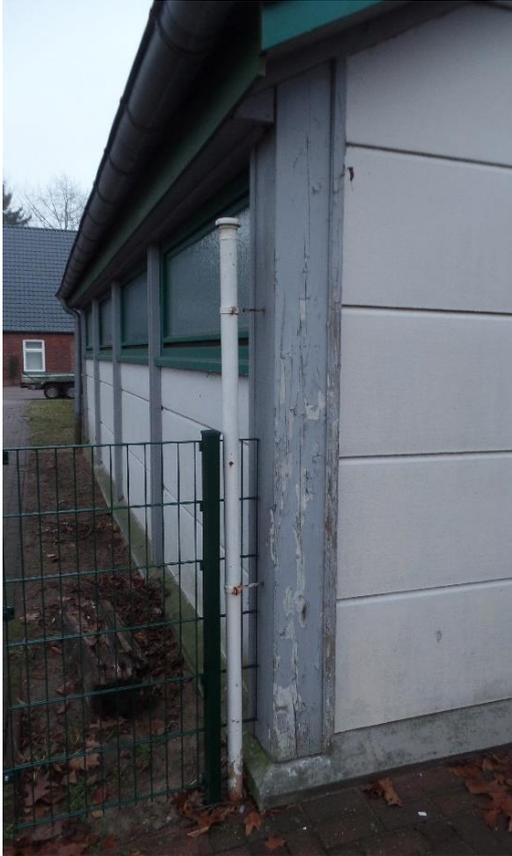
Die Holzständerkonstruktion sowie die Betonelemente befinden sich insgesamt in einem ordentlichen Zustand. Lediglich im Bereich des rückwärtigen Giebelbereiches sind an den Holzständern Schäden am Schutzanstrich und am Holz erkennbar, die jedoch behoben werden können. Zudem sind an den Betonelementen an der Giebelseite aufgrund der dauerhaften Verschattung Moosbildungen erkennbar.

Bild 6: Holzständerwerk mit Beschädigungen

Dazu sollen die Holzständer untersucht, ggfs. repariert, entsprechend verstärkt und die Gefachungen mit dem Dämmmaterial belegt und befestigt werden. Als Vorhangsfassade könnte eine Holzverschalung aus Lärchenholz zum Einsatz kommen. Es ist darauf zu achten, dass die einzelnen Komponenten eine bauaufsichtliche Zulassung besitzen.

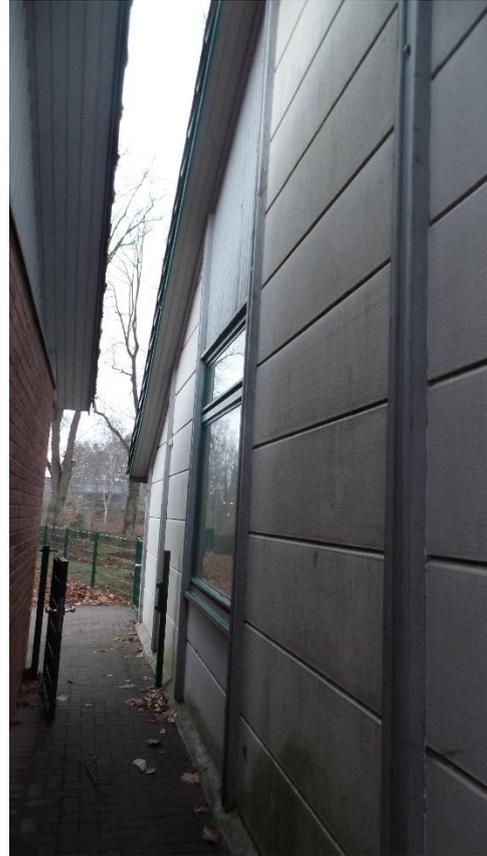
Bild 7: Betonelemente mit Moosbildung

Die Außenwände sollten entsprechend vorbereitet und gemäß Vorgaben der EnEV mit Wärmedämmung aus Steinwolle oder auch Holzfaserverplatten aus nachwachsenden Baustoffen gedämmt werden.

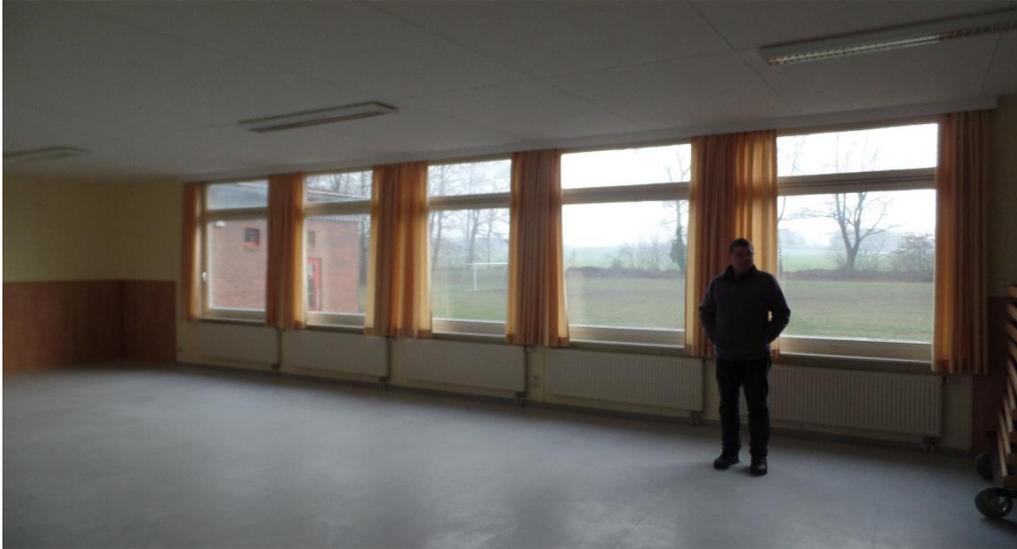
Besonders sanierungsbedürftig sind die Fenster, die noch aus der Zeit der Gebäudeerrichtung stammen.

Bild 8: Blick auf die Fensterfront im Gruppenraum

Die neuen Fenster sind in die Außendämmung ohne Bildung von Wärmebrücken einzupassen und sollten einen U-Wert von mindestens 0,95 haben.

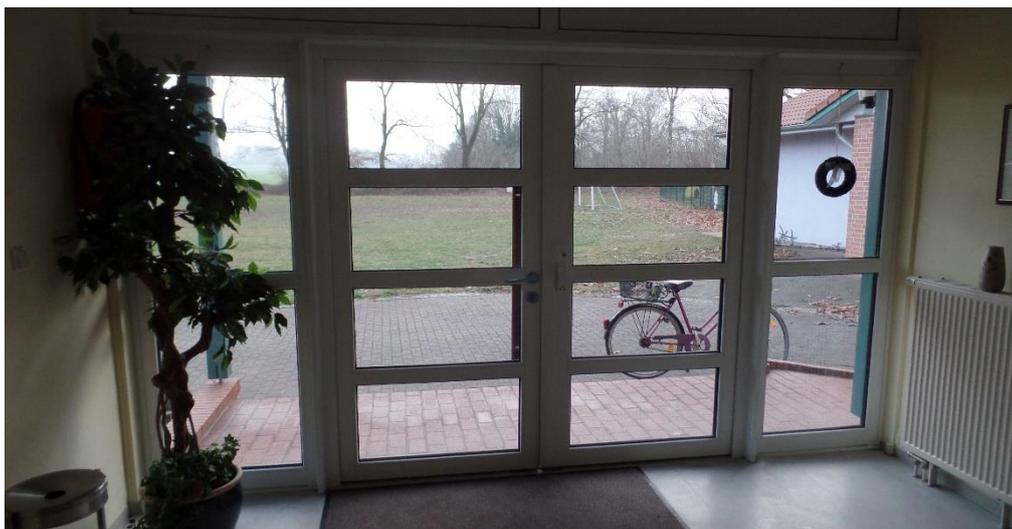
Die Zugangstür zum Gebäude macht insgesamt einen guten Eindruck. Ein Sanierungsbedarf ist derzeit nicht erkennbar. Das gesamte Gebäude sowie die Schließanlage sind bzgl. Einbruchschutz zu überprüfen und ggfs. zu verbessern.

Bild 9: Eingangstür des Dorfgemeinschaftshauses mit Glaselementen

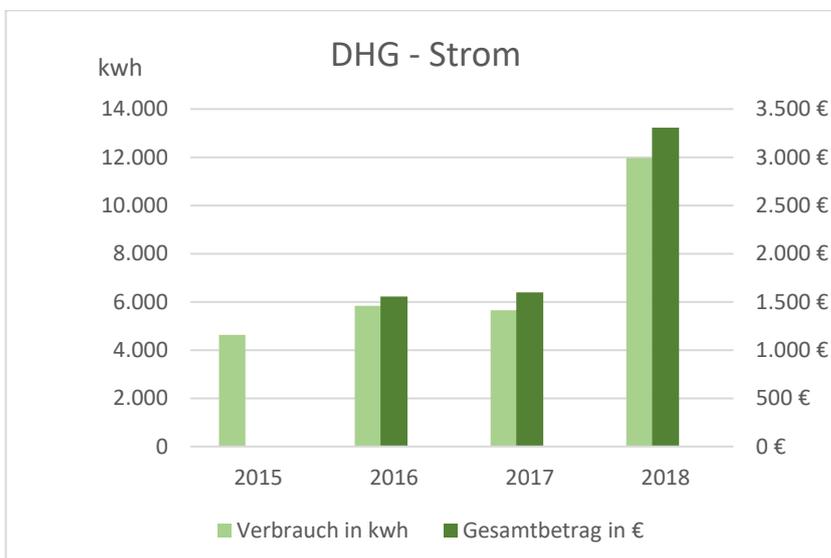
Deutlich anders verhält sich die Situation bei den Stromverbrauchswerten. Während diese gemäß Graphik im Mittel der Jahre 2015 bis 2017 bei ca. 5.400 kWh liegen, steigen diese in 2018 rasant um mehr als den doppelten Wert der Vorjahre an.

Es ist im Nachgang nur schwer möglich, den rasanten Mehrverbrauch in 2018 zu ergründen. Ursachen könnten darin liegen, dass

- es verabsäumt wurde, nach Veranstaltungen elektrische Verbraucher abzuschalten,
- (unerlaubterweise ?) Strom z.B. über Außensteckdosen abgenommen wurde,
- größere Maschinen z.B. für Baumaßnahmen etc. angeschlossen wurden.

- a) Die Ursachen für diesen Anstieg zu ergründen
- b) In 2019 beginnend mit dem 01. Februar monatsweise die Stromverbrauchswerte abzulesen und zu bewerten (Energiecontrolling).

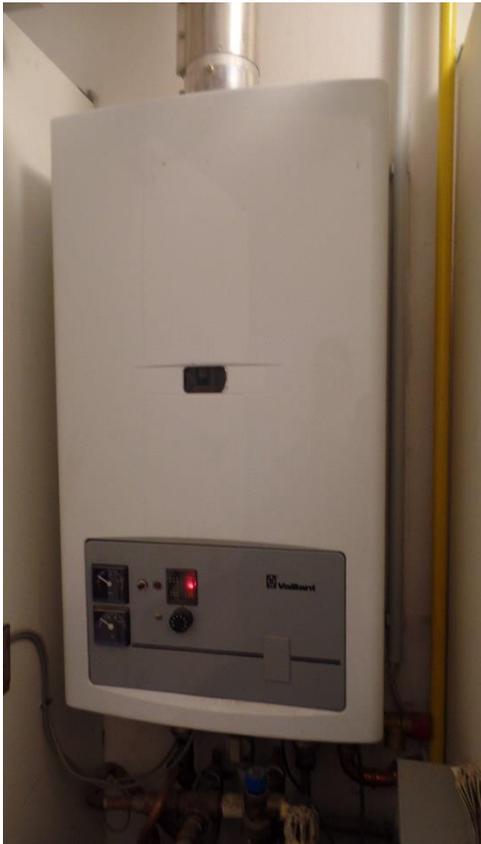
Bild 14: Heiztherme Fabr. Vaillant, Bj. 1997

- Der Heiztherme mit Warmwasserbereiter sollte ausgebaut und das Gebäude an eine gemeinsame Heizzentrale angeschlossen werden.

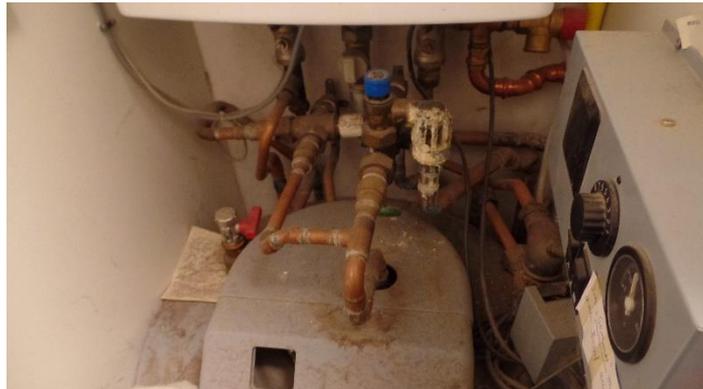
Bild 15: Warmwasserbereiter mit Undichtigkeiten

- Die Warmwasserbereitung für die Waschbecken und die (nicht/kaum genutzte) Dusche sollte dezentral mittels eines Elektro-Durchlauferhitzers erfolgen.
- Der Heizraum sollte für Lagerzwecke des Kindergartens hergerichtet werden.
- Der Gaszähler ist abzubauen und abzumelden

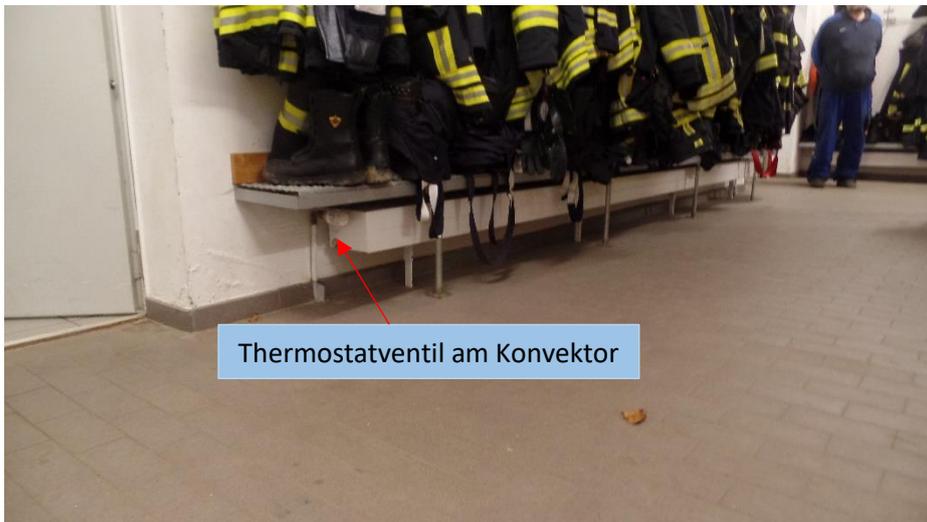
- Die Ventile der Konvektoren unterhalb der Umkleidebänke sind schwer zugänglich.
- Die Heizwärmebereitstellung erfolgt über eine Erdgasbrennwerttherme Fabr. Wolf; Typ CDG 20; Bj. ca. 2006 (Angabe der Fa. Lorenz Meier, Göldenitz)
- Die Aufheizung des Löschwassers im Wassertank des Feuerwehrfahrzeugs erfolgt elektrisch

Bild 17: Konvektor unterhalb der Umkleidebank

- die Thermostatventile an den Konvektoren gegen Thermostatköpfe mit Feineinstellung auszutauschen (Kosten ca. 150 € je Heizkörper),
- zu prüfen, wie die Aufheizung des Löschwassers an Bord des Feuerwehrfahrzeuges auf energiesparende Weise erfolgen kann,
- bereits kurz- bis mittelfristig die Beheizung des Feuerwehrgebäudes an eine gemeinsame Heizzentrale beim DGH anzuschließen und dazu eine Nahwärmeleitung zu verlegen.

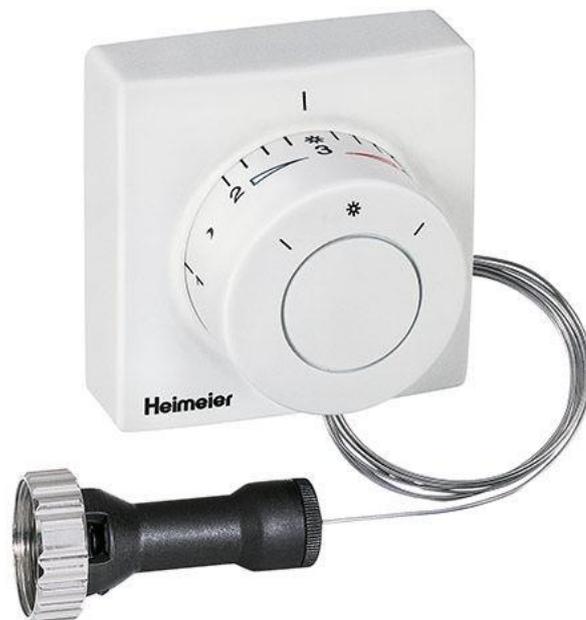
Bild 19: Thermostatventil mit Ferneinsteller

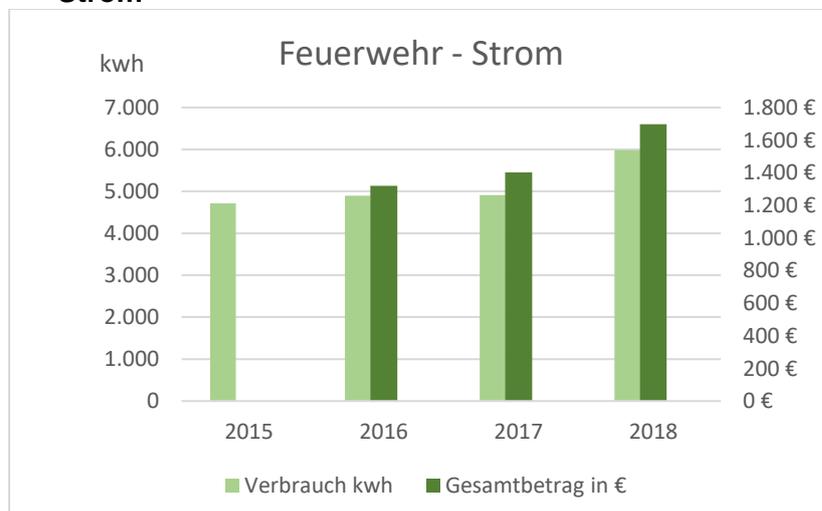
Lag der Stromverbrauch in den Jahren 2015 bis 2017 im Mittel bei ca. 4.800 kWh, so ist dieser in 2018 um 23 % gestiegen. Daraus ergab sich eine Nachzahlung in Höhe von ca. 300 €.

Eine mögliche Ursache könnte die Beheizung des Löschwassertanks im Feuerwehrfahrzeug, die elektrisch erfolgt, sein. Mit dem Hersteller sollte abgeklärt werden, ob und bis zu welcher Temperatur diese Aufheizung erforderlich ist und wie eine energieeffiziente Aufheizung des Wassers erfolgen kann.

Eine weitere Ursache könnte die Elektrobeheizung der Büroräume im Obergeschoss des Schulungsgebäudes sein.

Es wird auch hier geraten, ein Energiecontrolling aufzubauen bzw. zu nutzen, um monatlich die Energieverbräuche aufzulisten und diese bewerten zu können.
