Dorfgemeinschaftshaus Klempau

Maßnahmen zur Energieeinsparung

Termin: 18. Dezember 2018

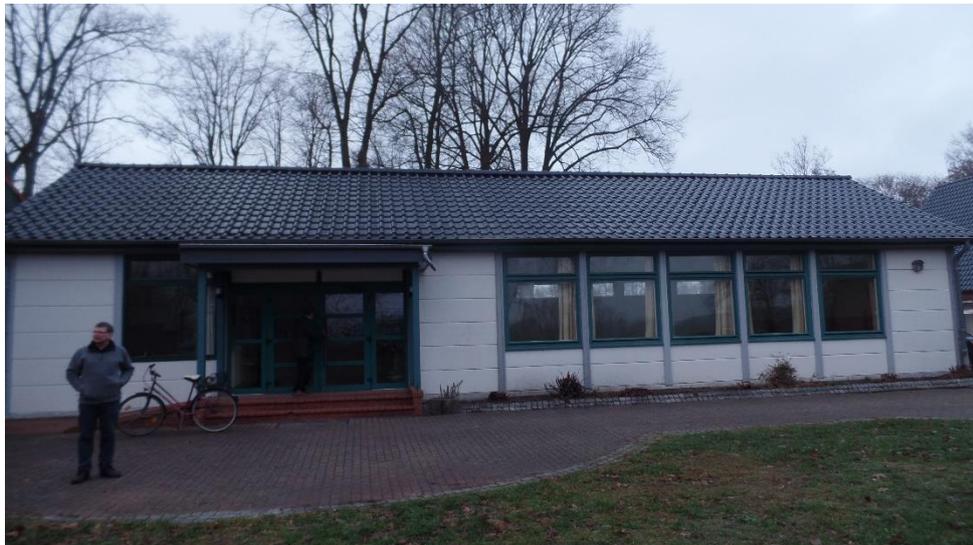
Bild 2: Dorfgemeinschaftshaus Klempau – Frontansicht

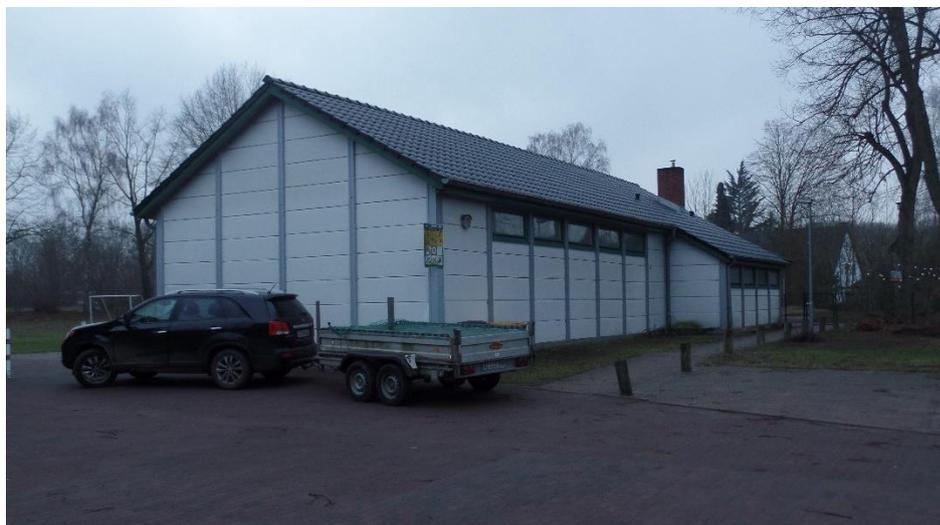
Bild 3: Dorfgemeinschaftshaus Klempau - Giebel- und rückwärtige Ansicht

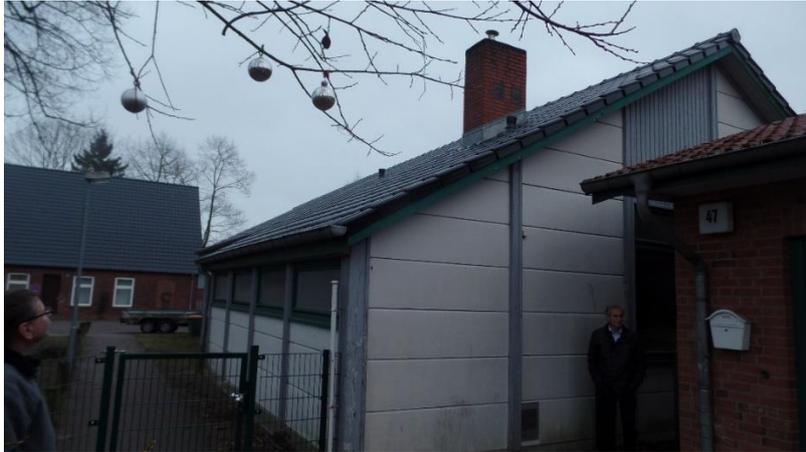
Bild 4: Dorfgemeinschaftshaus Klempau – rückwärtiger Giebelbereich

Die Holzständerkonstruktion sowie die Betonelemente befinden sich insgesamt in einem ordentlichen Zustand. Lediglich im Bereich des rückwärtigen Giebelbereiches sind an den Holzständern Schäden am Schutzanstrich und am Holz erkennbar, die jedoch behoben werden können. Zudem sind an den Betonelementen an der Giebelseite aufgrund der dauerhaften Verschattung Moosbildungen erkennbar.

Die Außenwände sollten entsprechend vorbereitet und gemäß Vorgaben der EnEV mit Wärmedämmung aus Steinwolle oder auch Holzfaserverplatten aus nachwachsenden Baustoffen gedämmt werden.

Dazu sollen die Holzständer untersucht, ggfs. repariert, entsprechend verstärkt und die Gefachungen mit dem Dämmmaterial belegt und befestigt werden. Als Vorhangsfassade könnte eine Holzverschalung aus Lärchenholz zum Einsatz kommen. Es ist darauf zu achten, dass die einzelnen Komponenten eine bauaufsichtliche Zulassung besitzen.

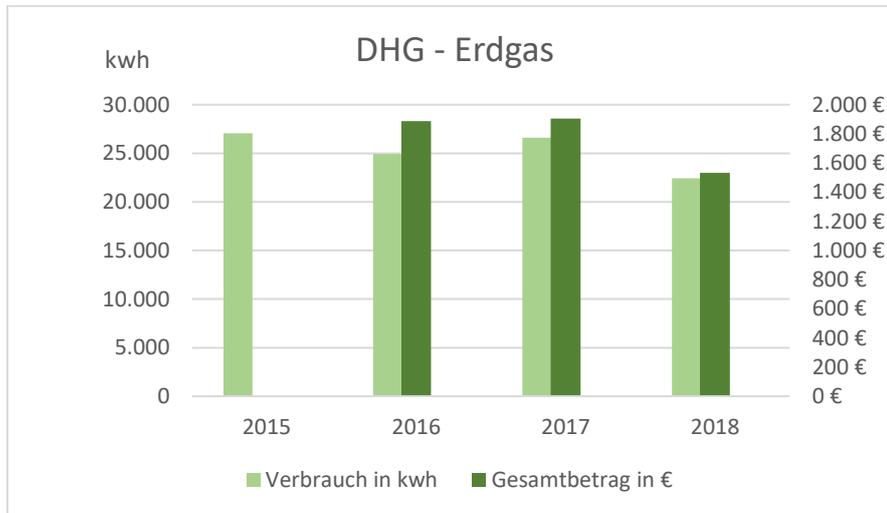
Wie die beigefügte Tabelle zeigt, weisen die Erdgas-Verbrauchswerte ab 2015 nur geringe Abweichungen aus. Die Reduzierung in 2018 ist vor allem dem insgesamt viel zu warmen Jahr 2018 und damit den um ca. 15 % geringeren Gradtagzahlen geschuldet.

Gleichwohl liegen die Verbrauchswerte mit im Mittel 25.000 kWh relativ hoch im Vergleich zur geringen Nutzung des Gebäudes. Dies liegt insbesondere an der schlechten Gebäudeisolierung, den abgängigen Fenstern und dem schlechten Kessel-Wirkungsgrad.

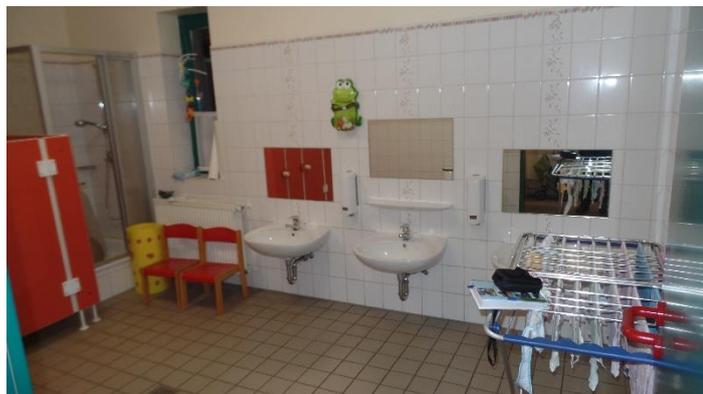
Bild 16: Waschraum mit 3 Waschtischen und Dusche

- Die Warmwasserbereitung für die Waschbecken und die (nicht/kaum genutzte) Dusche sollte dezentral mittels eines Elektro-Durchlauferhitzers erfolgen.
- Der Heizraum sollte für Lagerzwecke des Kindergartens hergerichtet werden.
- Der Gaszähler ist abzubauen und abzumelden

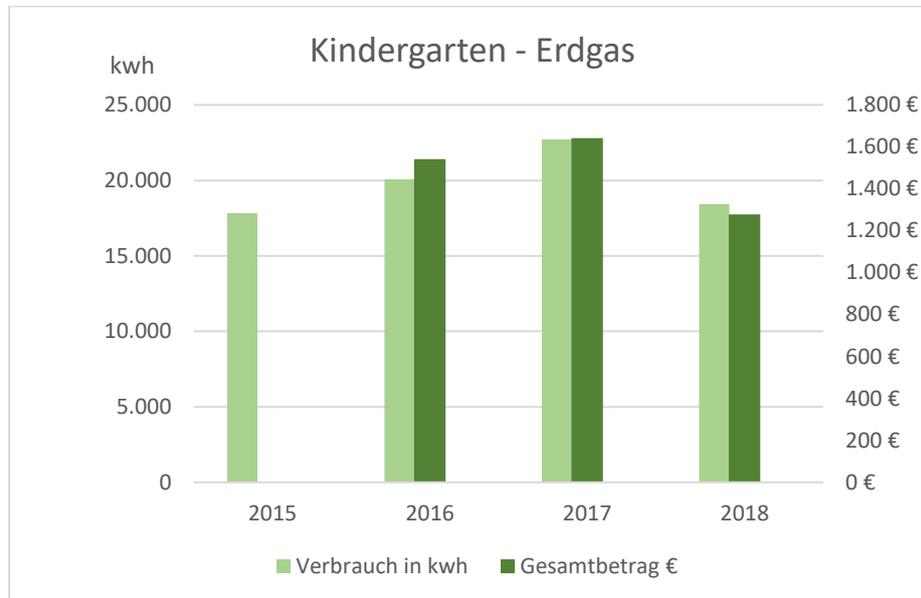
Die Verbrauchswerte über die Jahre 2015 bis 2018 liegen im Mittel bei 19.700 kWh.

Die Reduzierung in 2018 ist wie beim DGH der erheblich zu warmen Witterung zuzuschreiben.

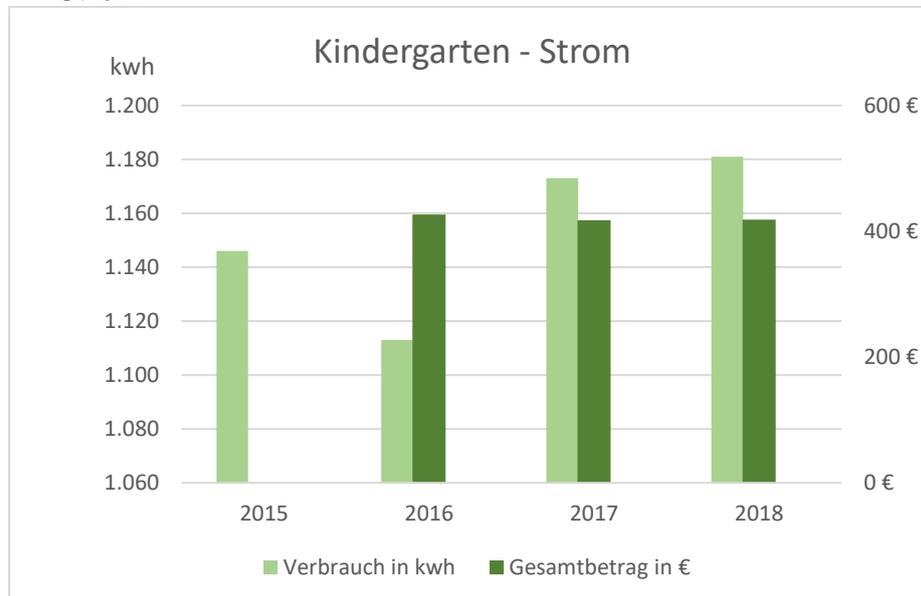
Der mittlere Stromverbrauch über die letzten 4 Jahre beträgt 1.153 kWh. Die Abweichungen zwischen den einzelnen Verbrauchsjahren sind marginal und bedürfen keiner weiteren Analyse.

Es wird wie beim DGH angeraten, die Strom- und Erdgasverbräuche monatlich zu erfassen und zu analysieren (Energiecontrolling), um kurzfristig auf signifikante Mehrverbräuche aufmerksam zu werden und reagieren zu können.

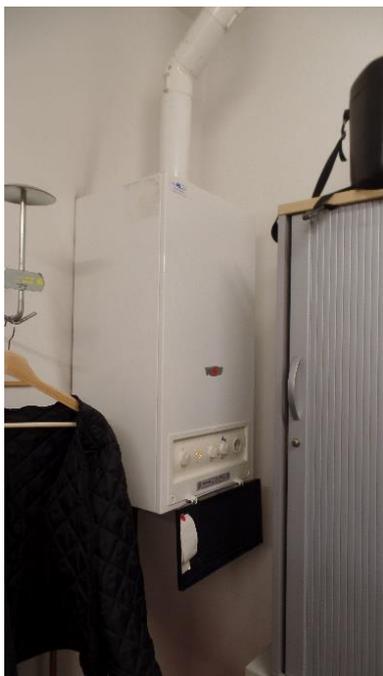
Bild 18: Erdgasbrennwerttherme

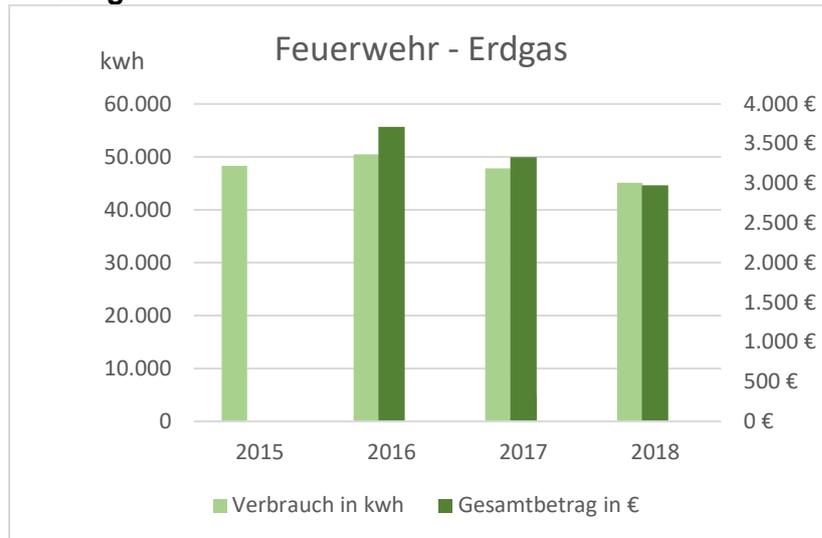
Der Erdgasverbrauch liegt im Schnitt der letzten 4 Jahre bei ca. 48.000 kWh. Die Reduzierung in 2018 ist vornehmlich der zu warmen Witterung geschuldet.

Gleichwohl erscheint der Gasverbrauch insgesamt ziemlich hoch, da das Gebäude nur eingeschränkt genutzt wird und die Räume im Obergeschoss des Schulungsgebäudes elektrisch beheizt werden. Dies gilt es genauer zu überprüfen.
